## METRYKA EKSPERTYZY TECHNICZNEJ

dot. aktualnego stanu technicznego wielorodzinnego budynku  
mieszkalnego

ul. Armii Krajowej 17, 78-400 Szczecinek  
Działka nr 646 obręb 13

**Ekspertyza techniczna dotycząca aktualnego stanu technicznego  
wielorodzinnego budynku mieszkalnego  
ul. Armii Krajowej 17, 78-400 Szczecinek, działka nr 646 obręb 13**

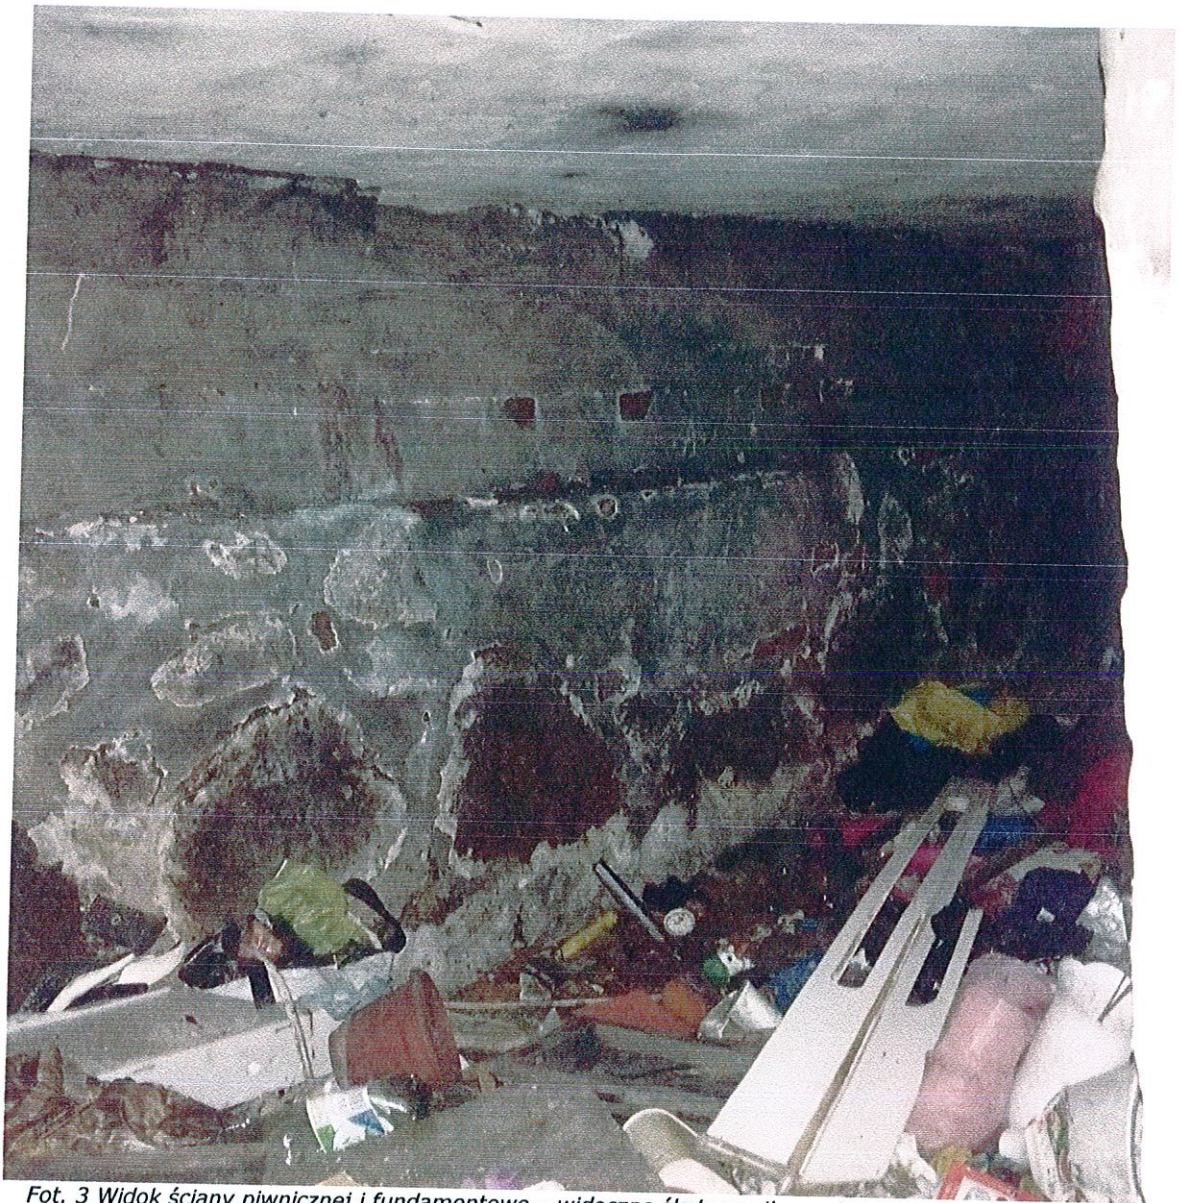
*Fot. 3 Widok ściany piwnicznej i fundamentowe - widoczne ślady zawilgocenia i zasolenia ścian, -  
Pomieszczenie nr 6*

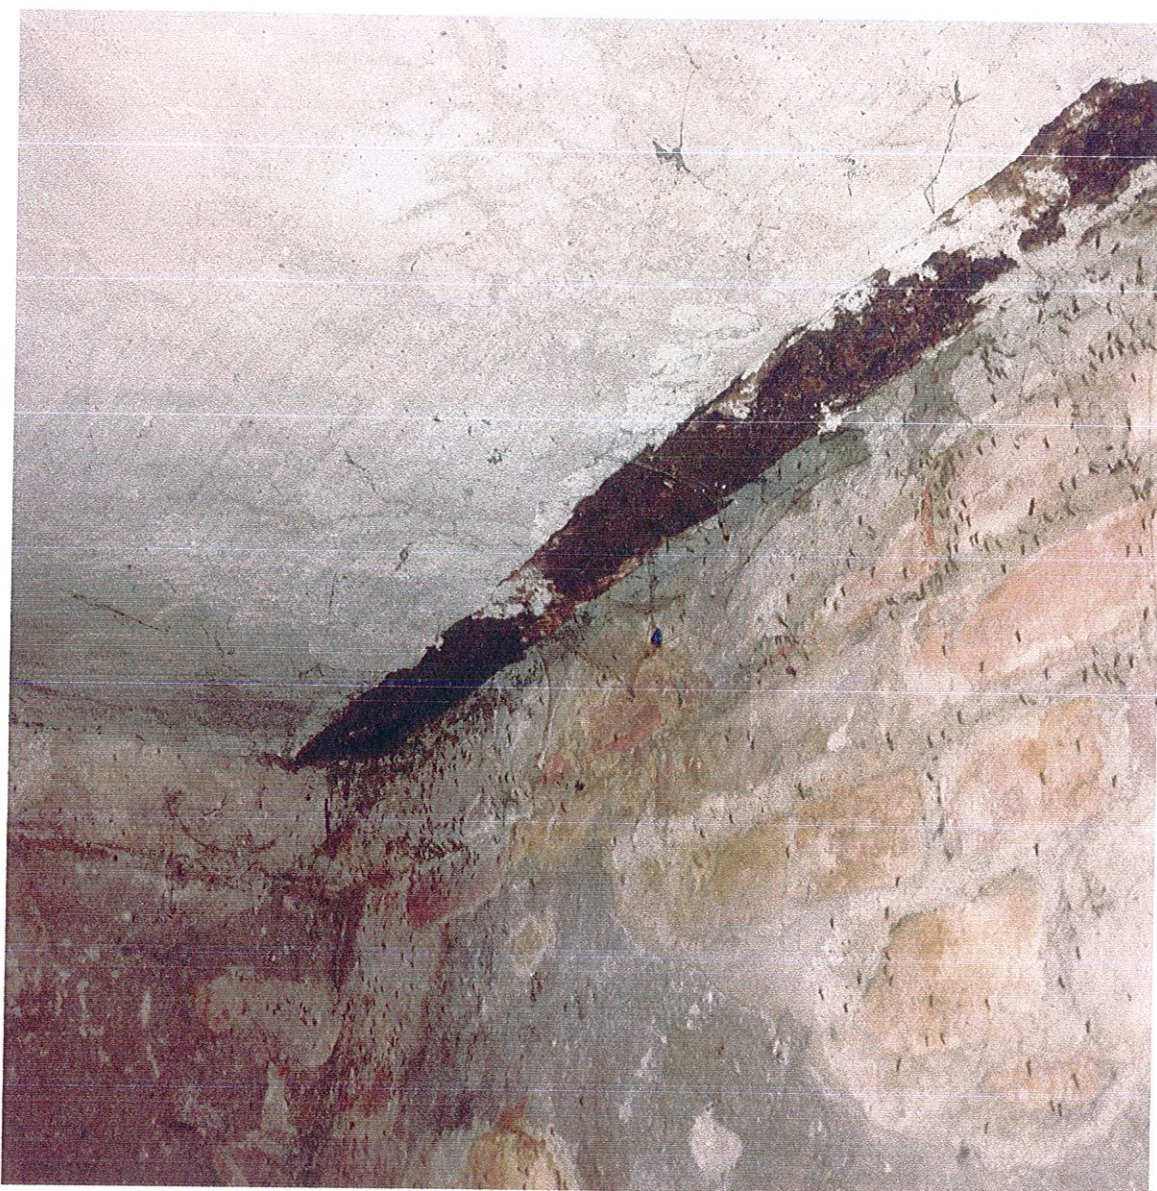
Większość belek stalowych jest w złym stanie technicznym tj. mocno postępująca korozja belek ze względu na niekorzystny mikroklimat, który dodatkowo spowodowany jest magazynowaniem i wysypywaniem do pomieszczeń piwnicznych przez Użytkowników śmieci.

*Fot. 6 Skorodowana belka stropowa z widoczną mocno zasoloną ścianą piwniczną – korytarz piwniczny*

Wysokość pomieszczeń piwnicznych waha się w granicach od 1,46m do 1,60m. Istniejące belki wymagają wzmocnienia albo poprzez ich podparcie profilem o szerokości większej niż istniejący /problem przy takim rozwiązaniu będzie jeszcze bardziej obniżone światło pomieszczeń co może całkowicie ograniczać komunikację/ albo należy wykonać całkowitą wymianę na całej powierzchni piwnic. Propozycja oraz szczegółowe w/w rozwiązania w dalszej części opracowania.

- Wykonać oczyszczenie istniejących stalowych belek stropowych /dolne półki/ oraz ich zabezpieczenie antykorozyjne
- Wykonać montaż belek stropowych o minimalnym przekroju IPE180 pod istniejącymi belkami oraz ich obetonowanie – wada - znaczne obniżenie wysokości pomieszczeń piwnic.

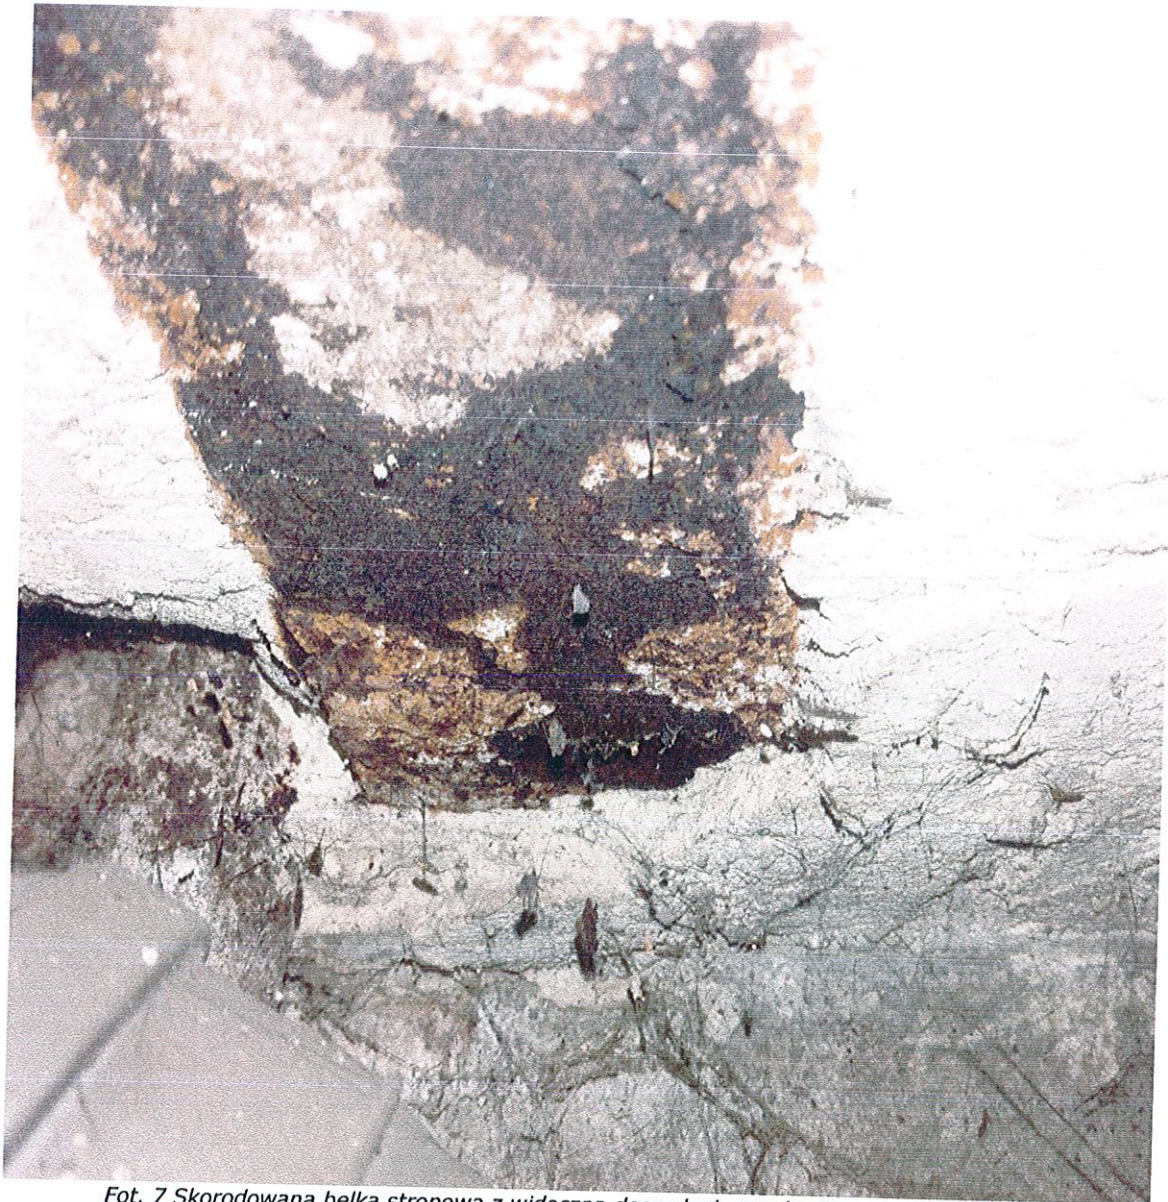
*Fot. 7 Skorodowana belka stropowa z widoczną degradacją przekroju w strefie przypodporowej – korytarz piwniczny*

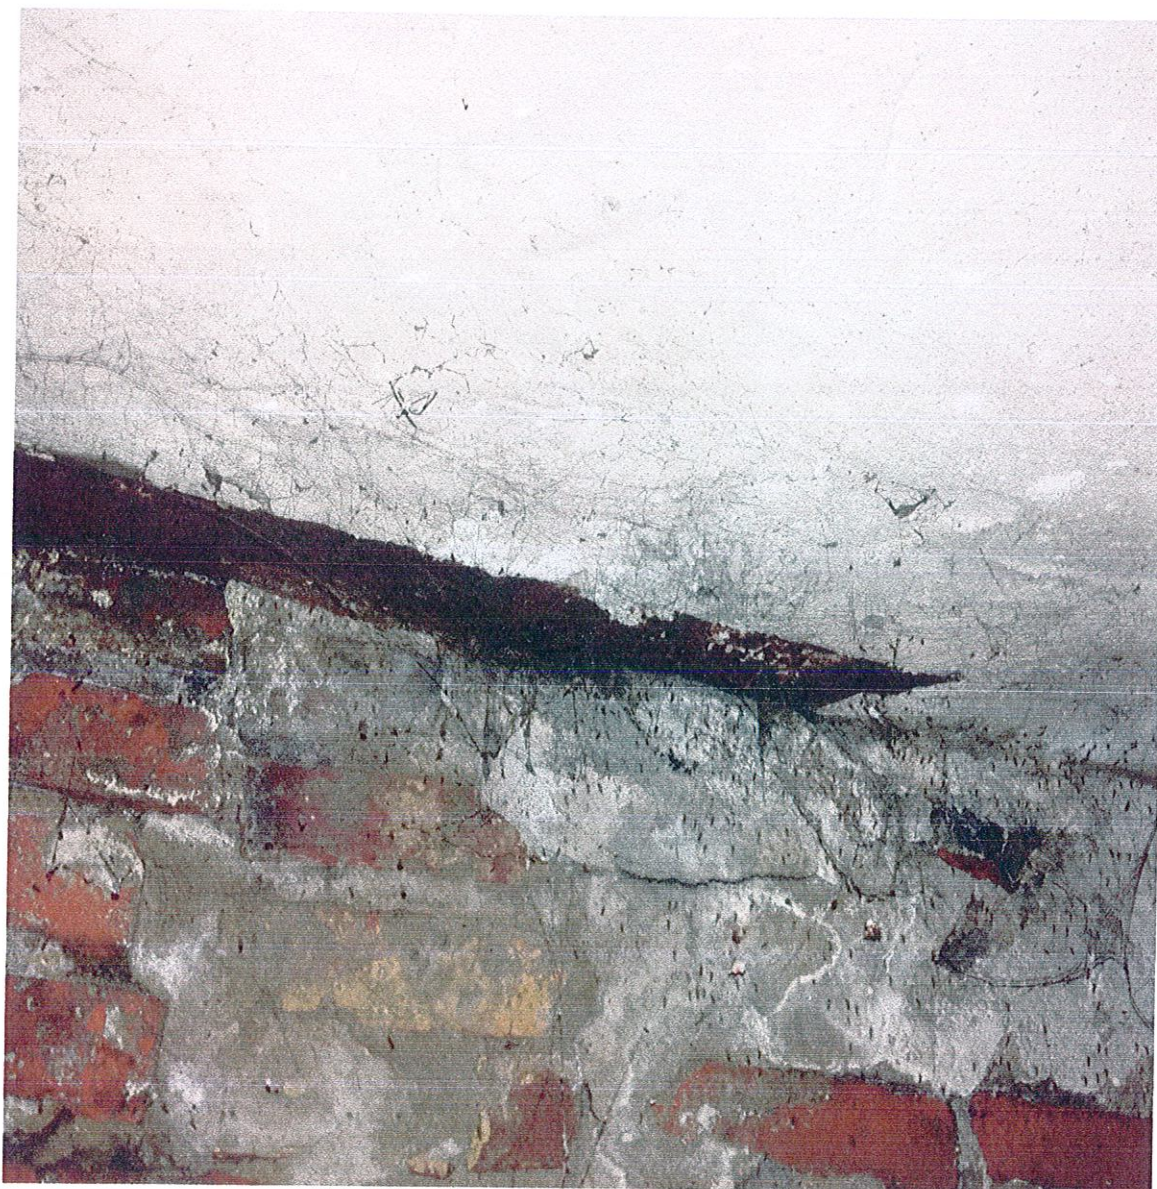
*Fot. 8 Skorodowana belka stropowa – pomieszczenie nr 1*

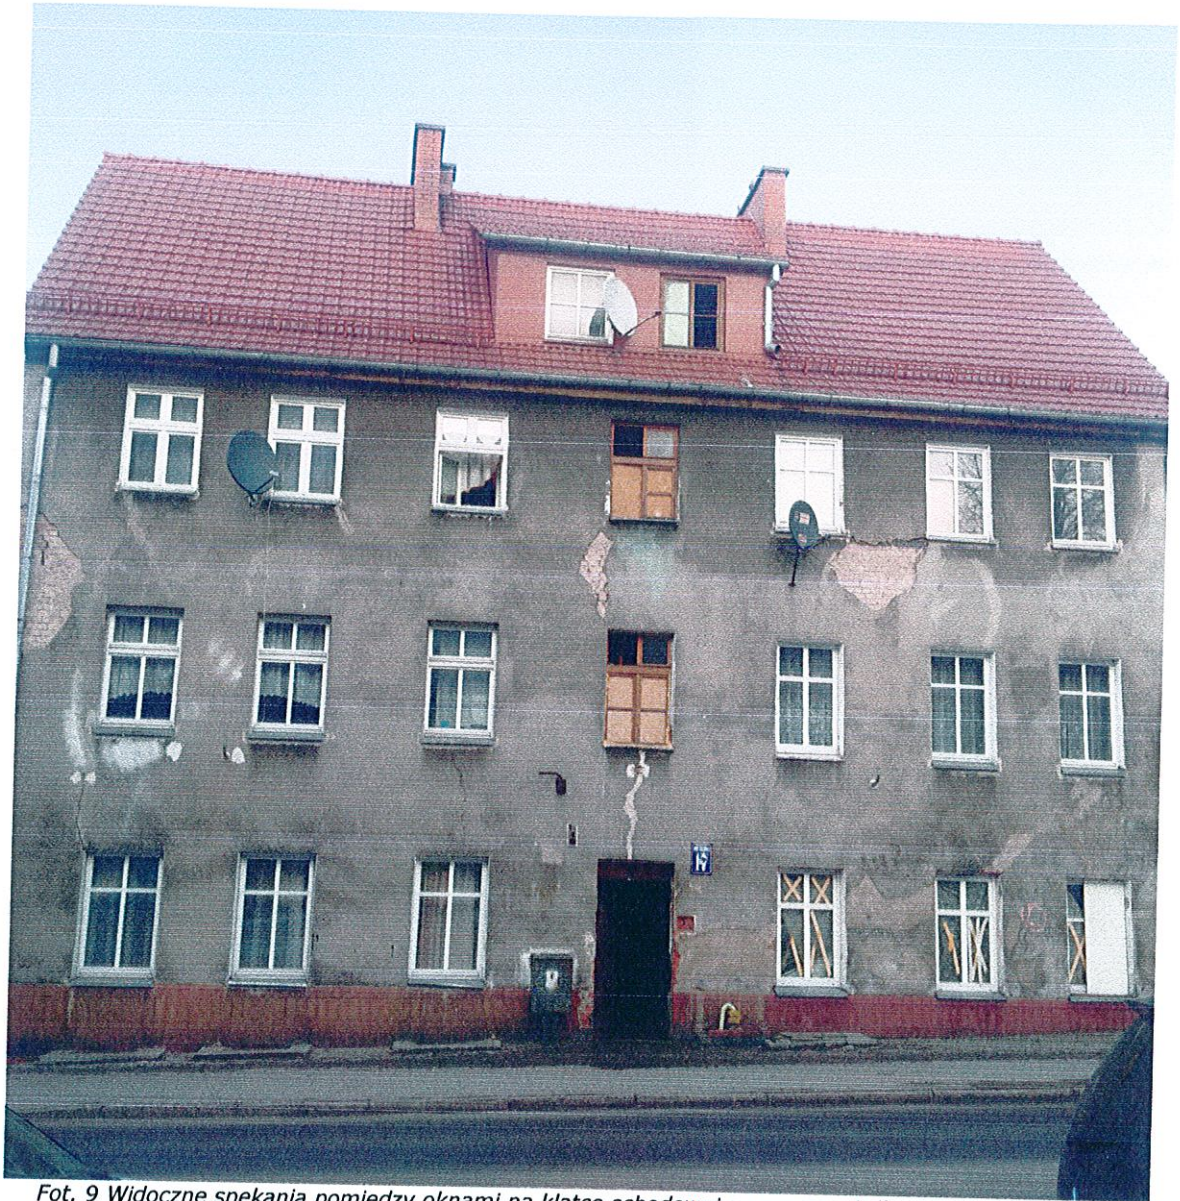
Konstrukcja ścian kondygnacji nadziemnych wykonana z elementów murowych ceglanych gr. 25cm oraz 41cm dla ścian zewnętrznych. Po dokonaniu wizji stwierdzono spękania na ścianach zewnętrznych zwłaszcza w obszarze nad oraz pod otworami okiennymi. Na budynku widoczne są plomby szklane, które częściowo pozostały, z kolei w innych miejscach nastąpiło ich

zerwanie. Powyższe spękania spowodowane są złym stanem technicznym nadproży.

*Fot. 9 Widoczne spękania pomiędzy oknami na klatce schodowej oraz w narożnikach budynku – Elewacja frontowa*

- Liczne pęknięcia na elewacji budynku spowodowane są najprawdopodobniej złym stanem technicznym nadproży. W związku z pęknięciami należy wykonać nadproża na ścianach zewnętrznych gr. 41cm w postaci 3xL-19 (alternatywnie 3x NSB110) lub dokonać przemurowania istniejących

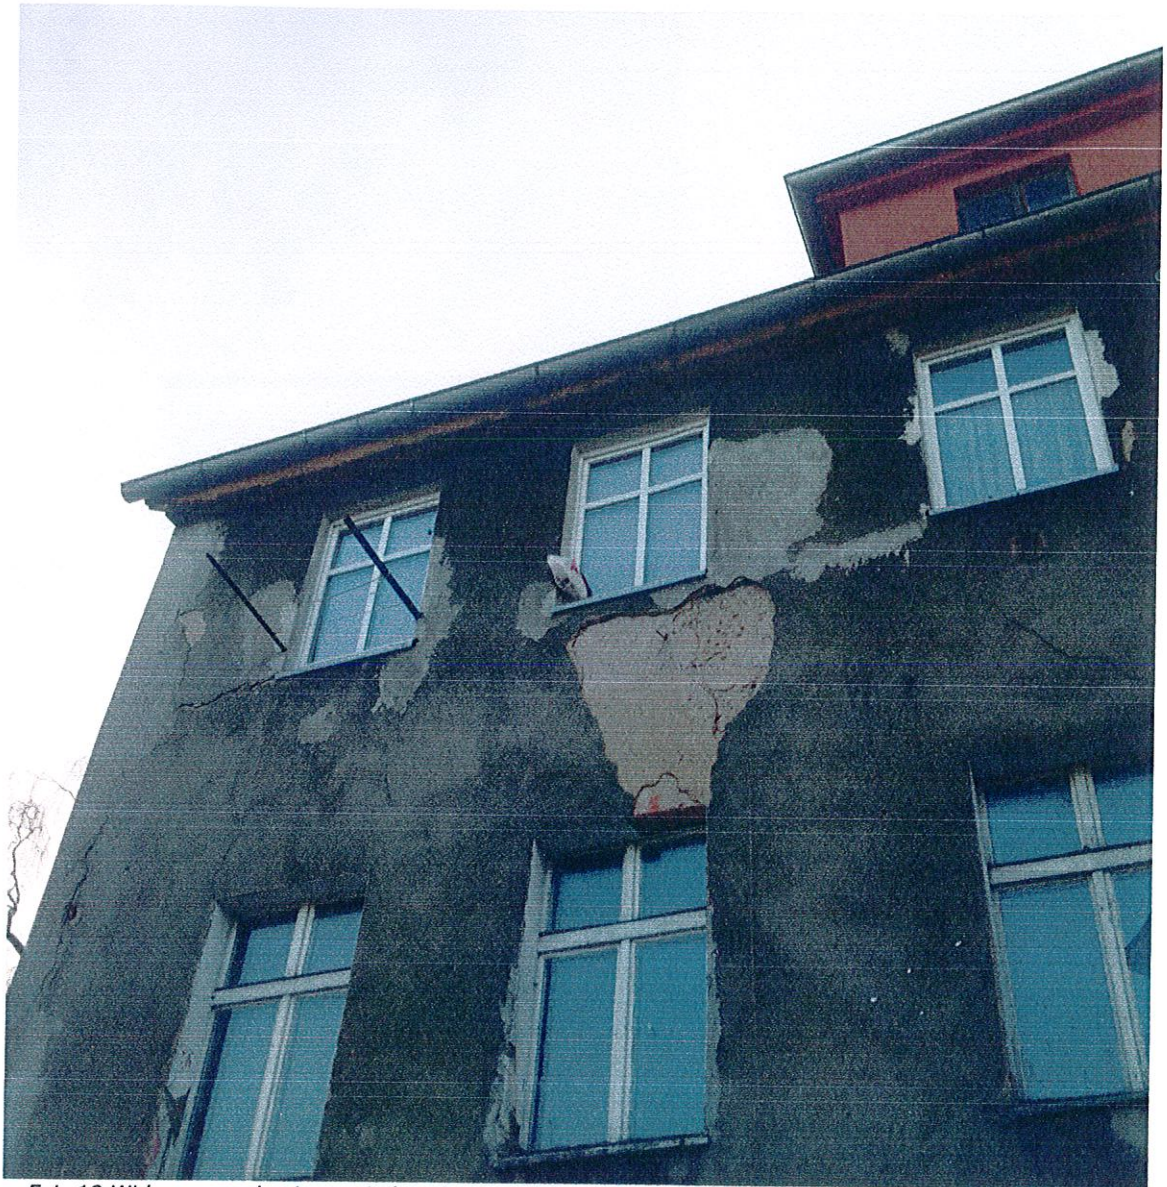
*Fot. 10 Widoczne spękania pomiędzy oknami między 1 i 2 piętrem oraz ubytki w tynku- elewacja tylna*

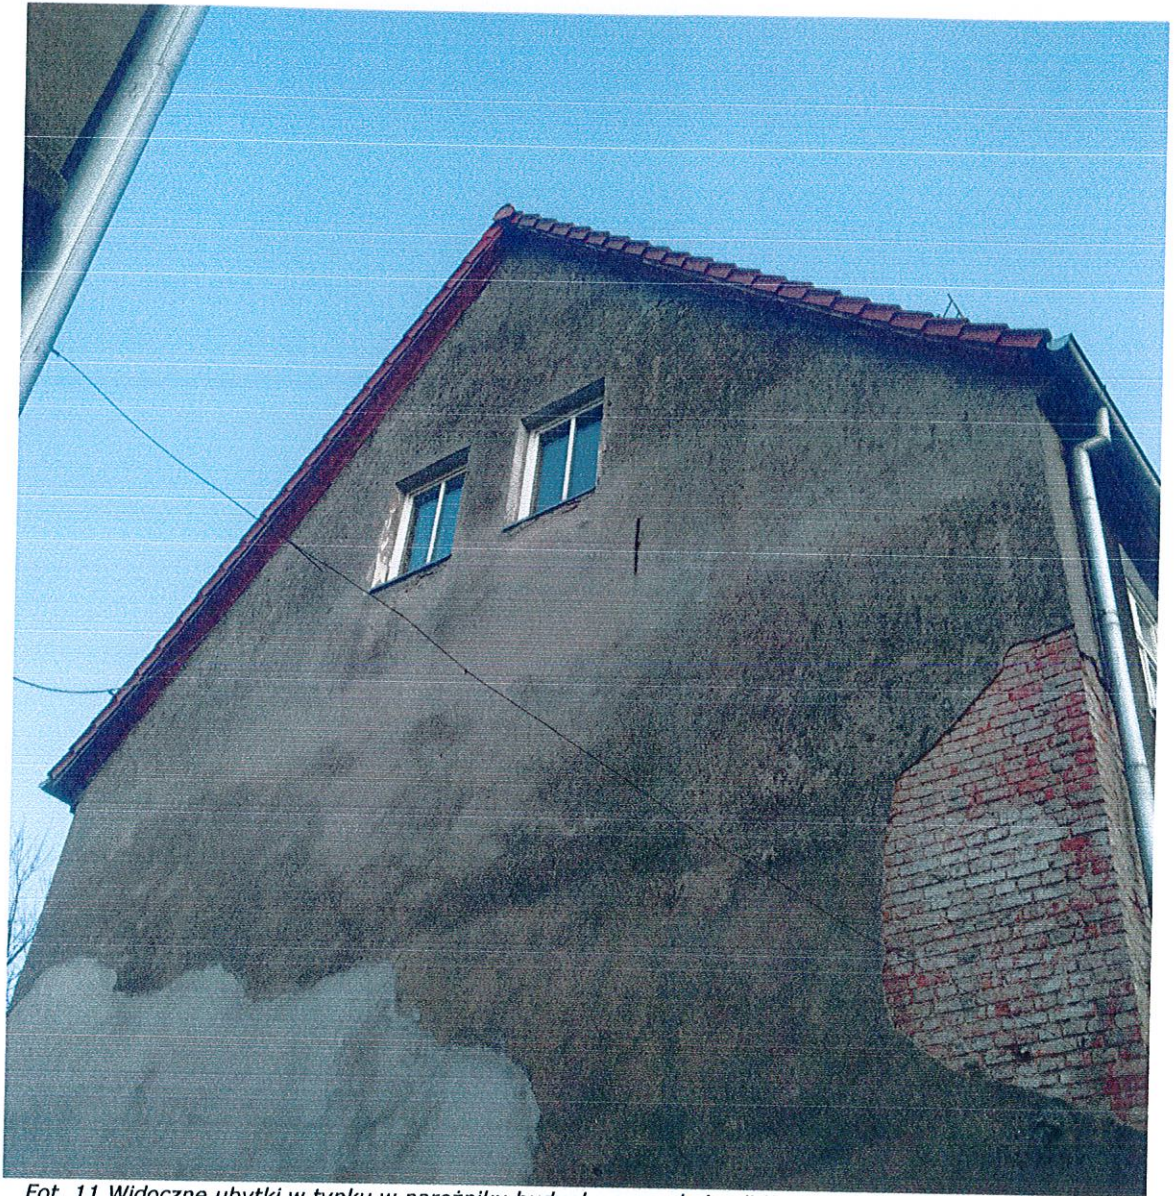
Na każdej z elewacji widoczne są liczne ślady odparzenia tynków i jego ubytków co wpływa niekorzystnie na stan zawilgocenia i zasolenia ścian. Obszar cokołowy budynku jest niemalże bez tynku a napływ wody w tym rejonie jest największy.

*Fot. 11 Widoczne ubytki w tynku w narożniku budynku przy ul. Armii Krajowej = elewacja boczna*

Przed wykonaniem ocieplenia każdej z elewacji należy bezwzględnie skuć tynki odparzone oraz odspojone, wykonać montaż nadproży na ścianach w miejscach wskazanych w dalszej części opracowania oraz wykonać przemurowania luźnych cegieł i ich uzupełnienie.

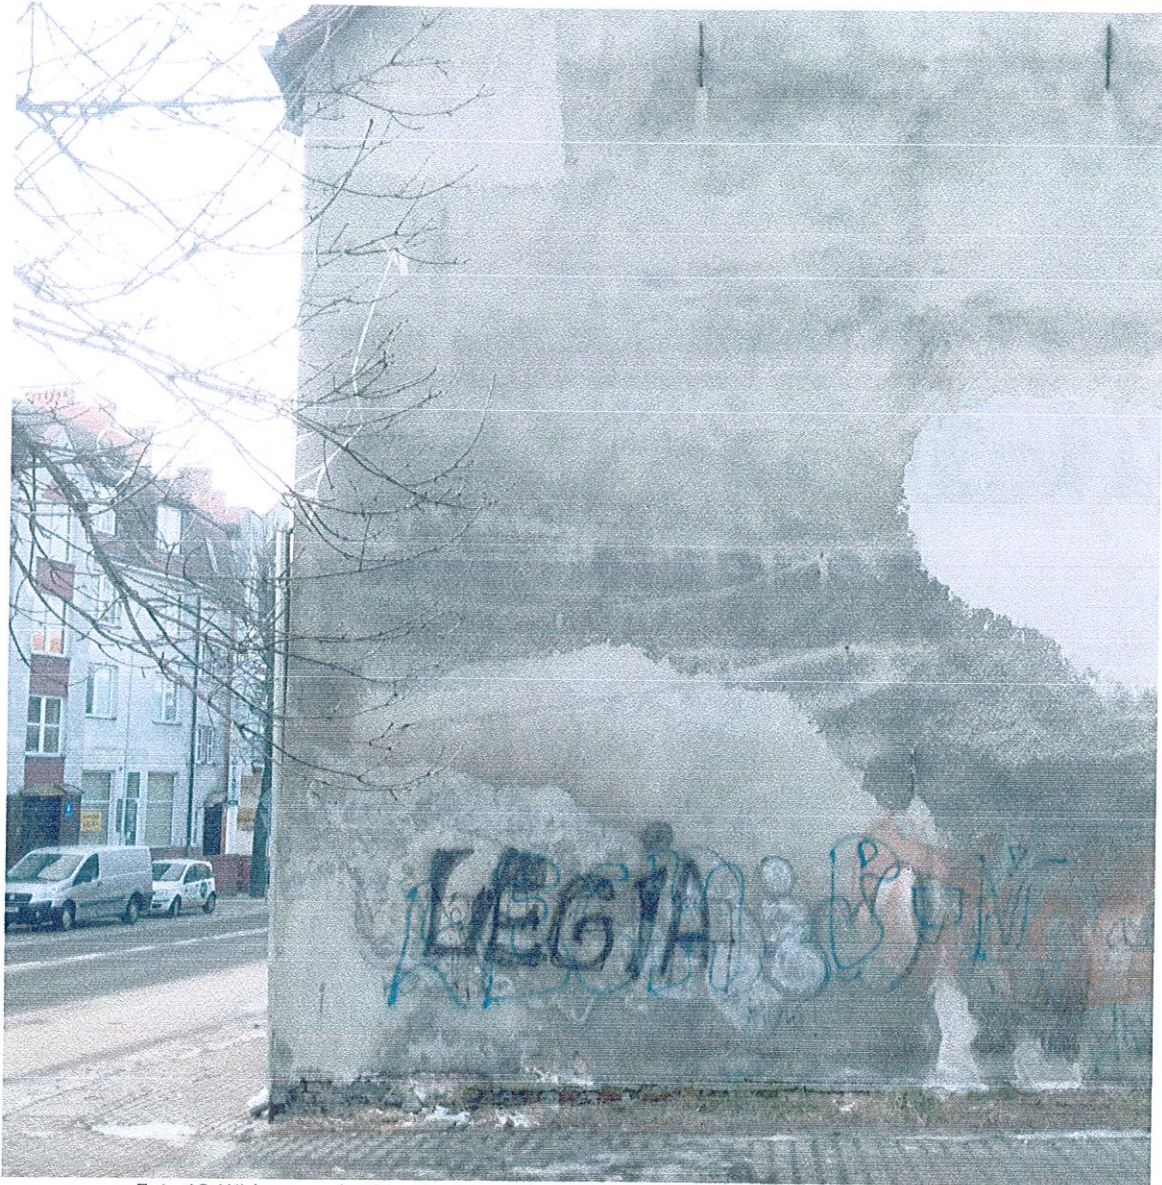
Nieszczelne rury spustowe również przyczyniły się na silne zawilgocenie ścian zwłaszcza w obrębie cokołowym.

*Fot. 12 Widoczne ubytki w tynku w obszarze cokołowym budynku – elewacja boczna*

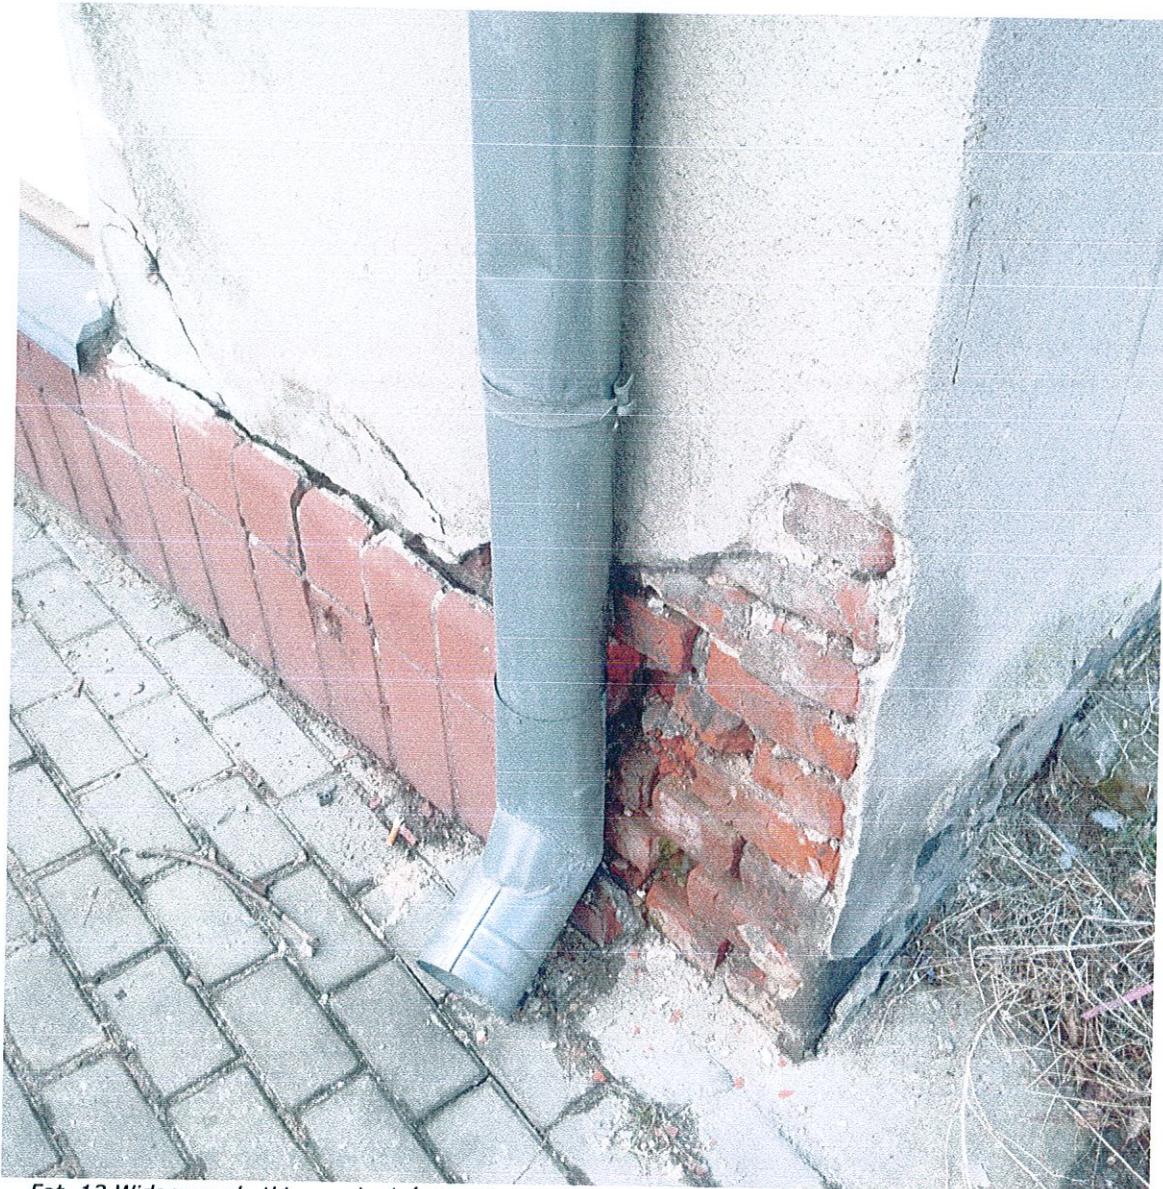
*Fot. 13 Widoczne ubytki w cegle, luźne cegły, zawilgocona ściana, odspojony cokół – elewacja frontowa*

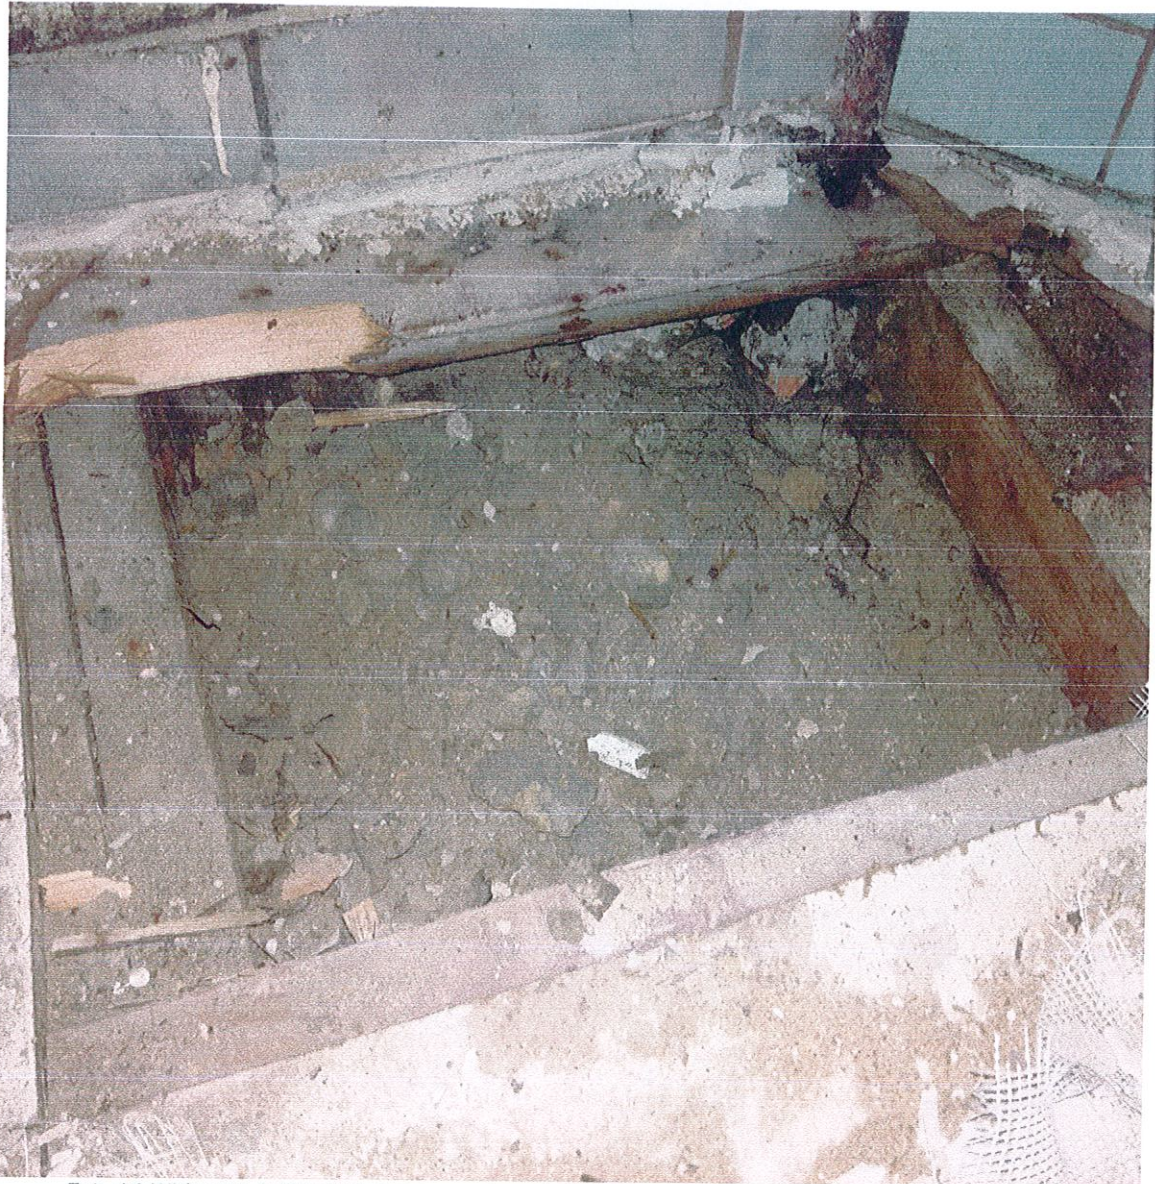
*Fot. 14 Widoczne belki stropowe o wymiarach 180x200mm w rozstawie osiowym około 900mm*

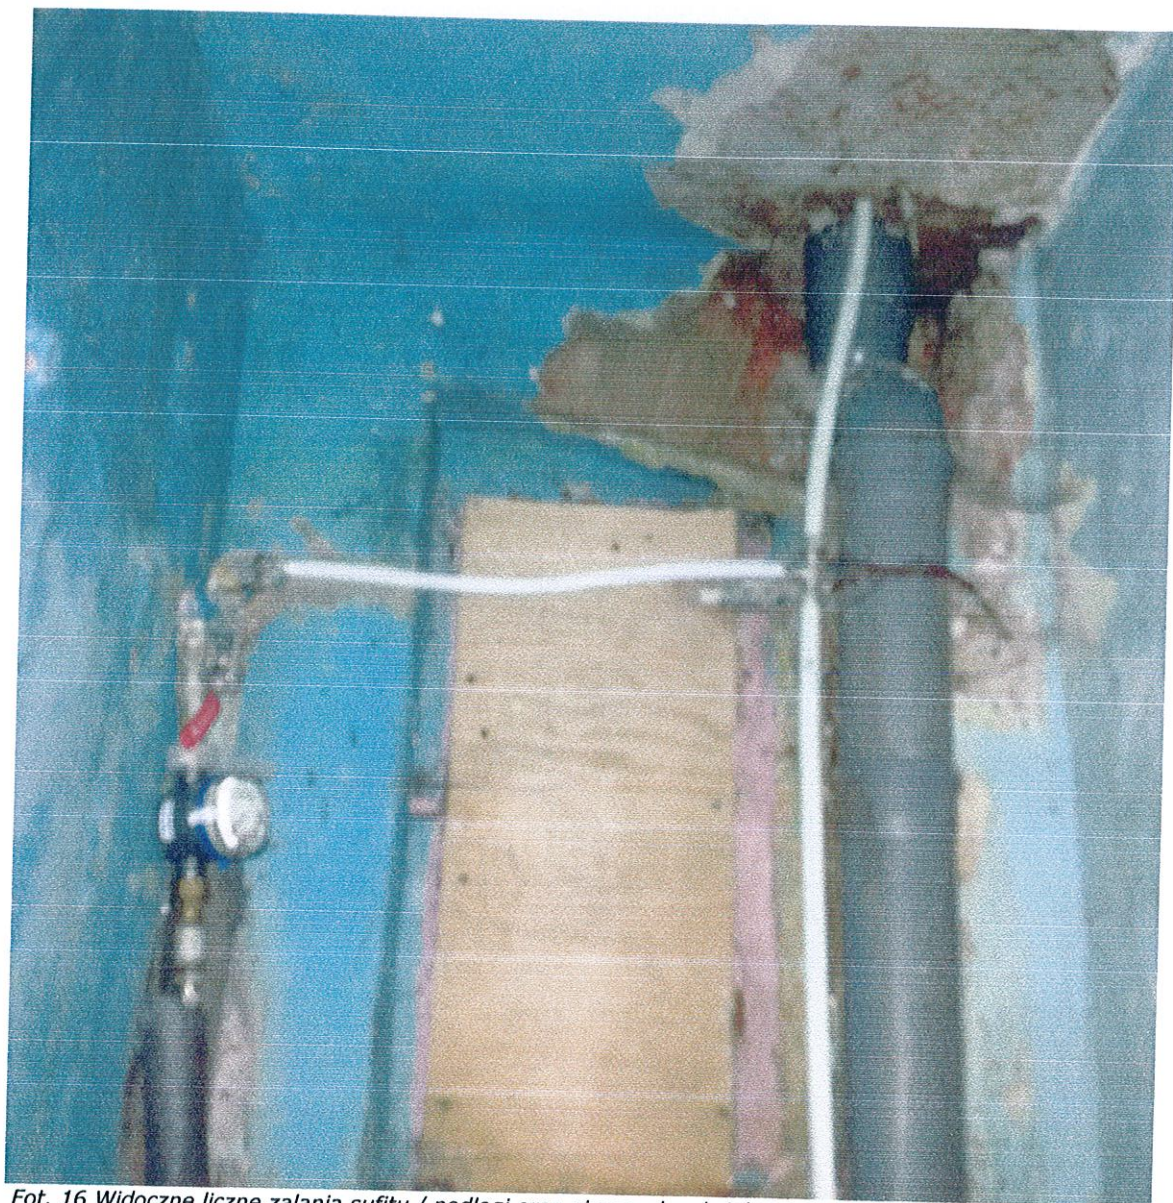
Fot. 16 Widoczne liczne zalania sufitu / podłogi oraz nieszczelny / ciekący wodomierz w obszarze toalet na korytarzu na parterze

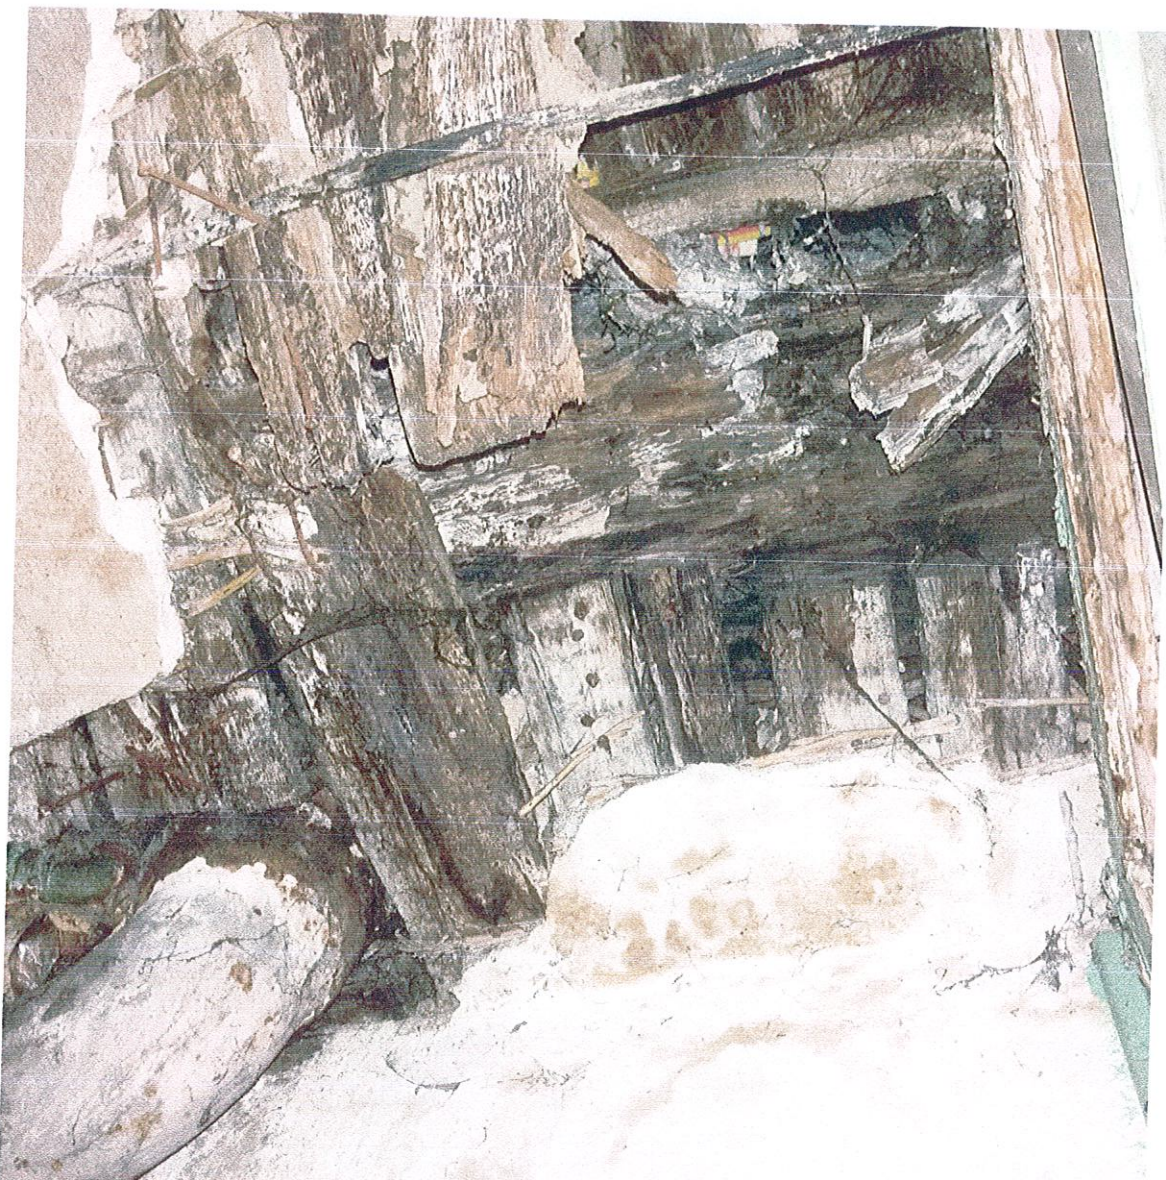
*Fot. 17 Widoczny bardzo zły stan techniczny belek stropowych oraz desek podsufitki, jak również podłogi w obrębie sufitu / podłogi w toaletach na korytarzu na 1 i 2 piętrze*

UWAGA: Stan techniczny belek stropowych w obrębie sufitu / podłogi w toaletach na korytarzu jest bardzo zły – do czasu wykonywania remontu należy bezwzględnie go podstemplować na wszystkich kondygnacjach.

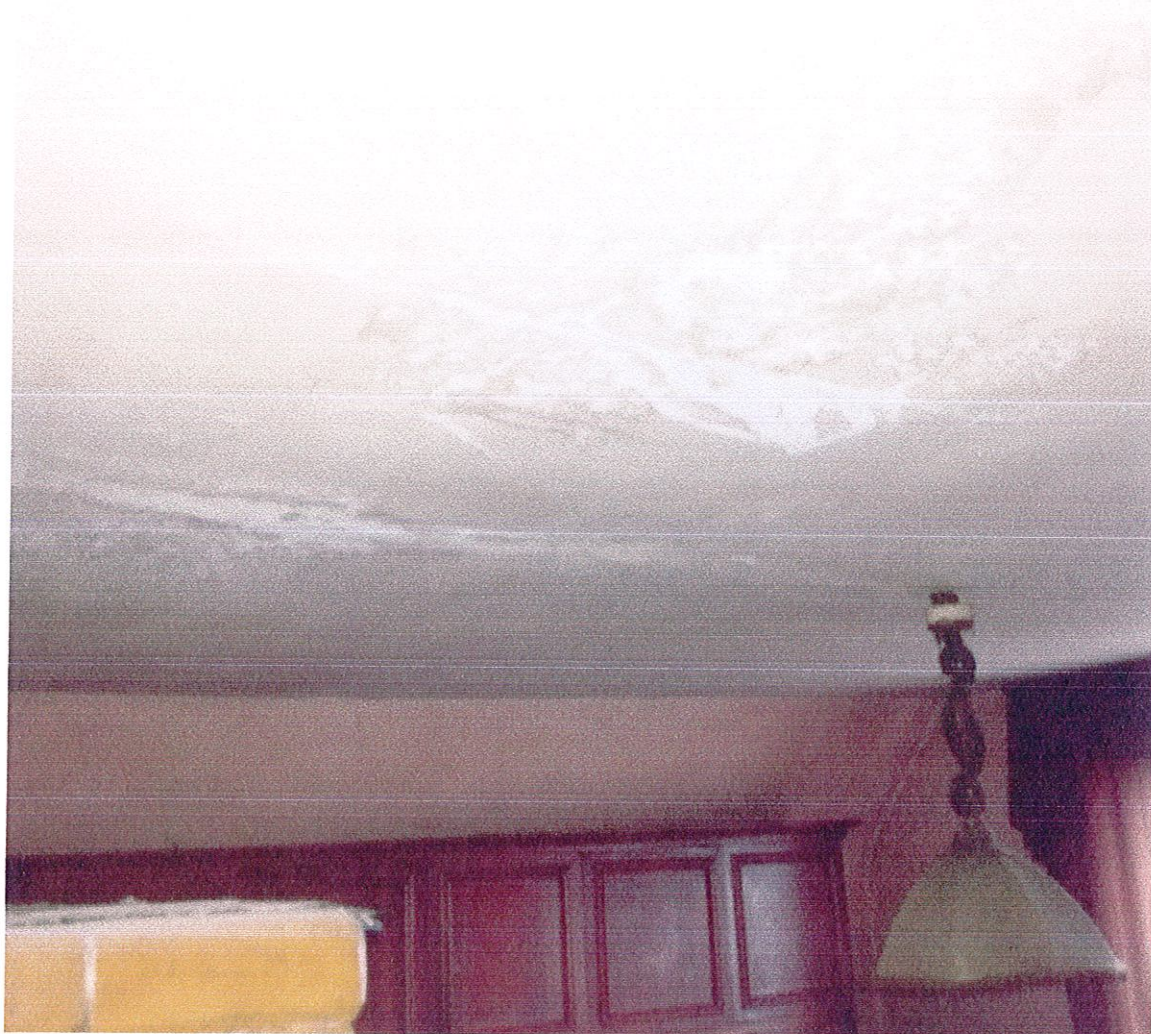
*Fot. 19 Widoczny sufit wielokrotnie zalewany w mieszkaniu na poddaszu nr 10*

Ze względu na fakt, że sufit ten był wielokrotnie zalewany, podczas prac ociepleniowych zaleca się usunięcie całkowicie polepy z przestrzeni między belkowej.

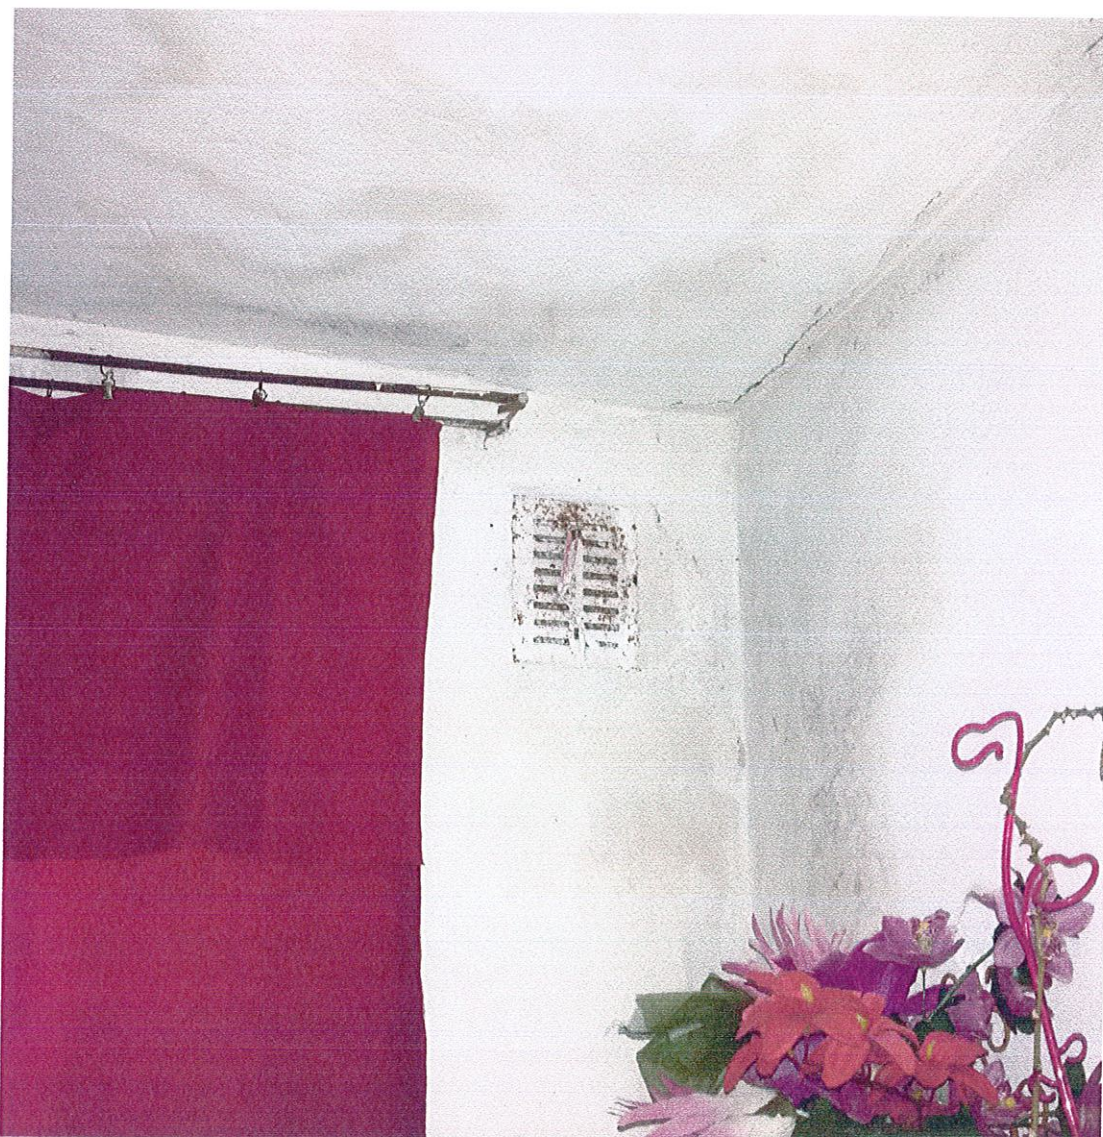
Po dokonaniu wizji lokalnej w budynku stwierdzono brak izolacji pionowej przeciwwilgociowej oraz przeciwwodnej na ścianach piwnicznych /duże zasolenie, zawilgocenie ścian/, brak izolacji poziomej na ławach fundamentowych /kapilarne podciąganie wody/.

*Fot. 21 Widoczne liczne zacieki i wykwyty w mieszkaniu na parterze nr 2 na ścianie od strony podwórza /częściowo zalanie stropu spowodowane najprawdopodobniej zalaniem w obrębie toalety na 1 piętrze/*

Budynek bezwzględnie wymaga zabezpieczenia przeciwwilgociowego oraz przeciwwodnego.

Przy projektowaniu izolacji należy wziąć pod uwagę konieczność skucia tynków wewnętrzlokalowych w miejscach zawilgoconych i wykonanie nowych.

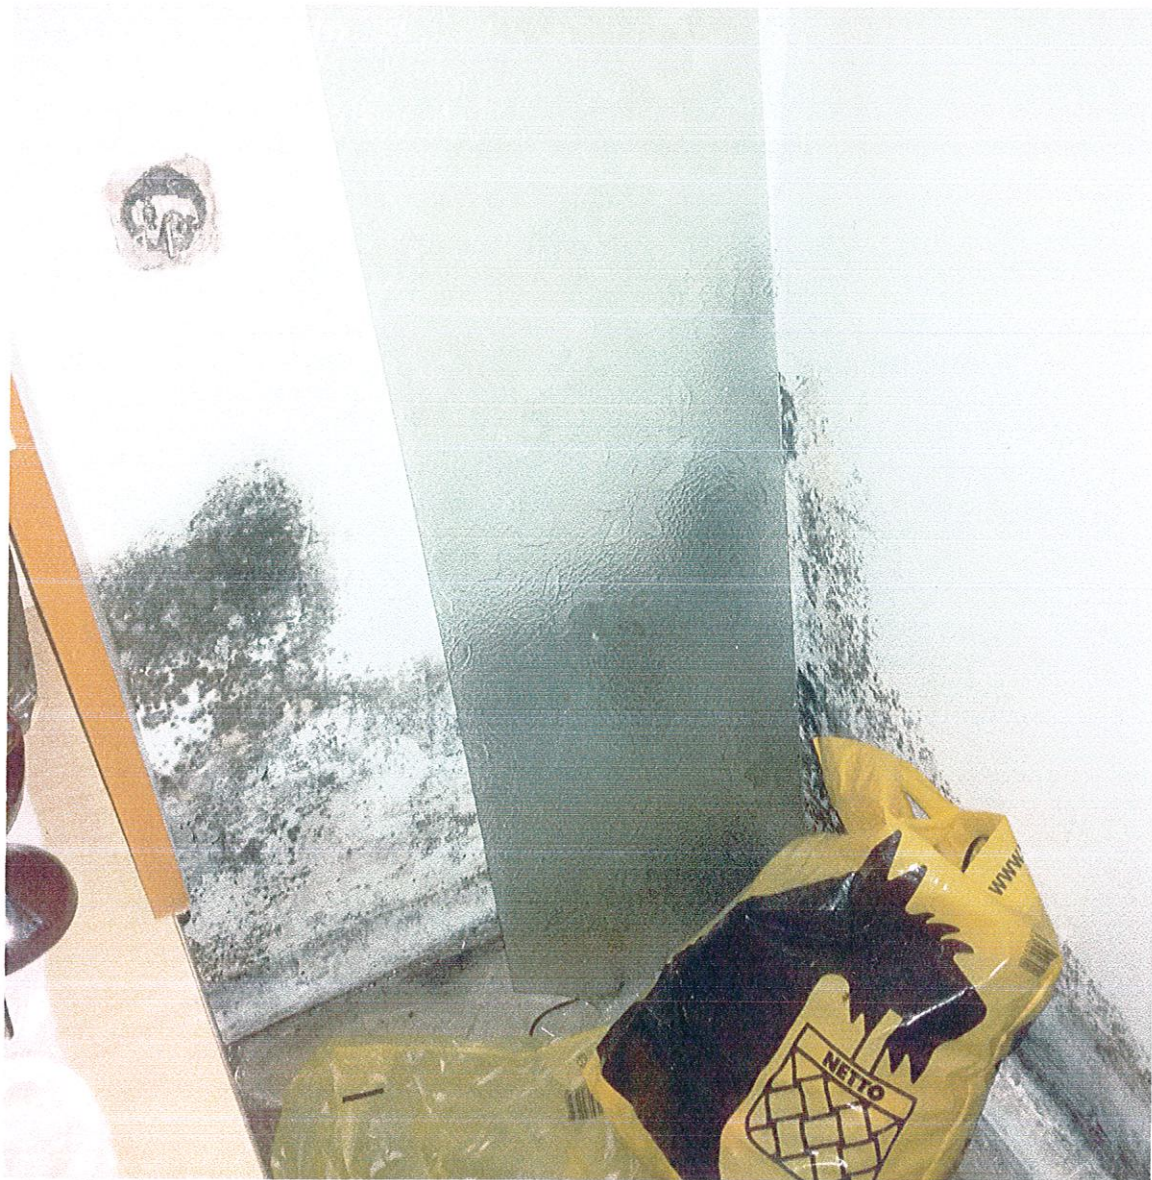
Duży wpływ na zawilgocenia ścian /liczne wykwyty w postaci czarnego nalotu na ścianach wewnątrz mieszkań nawet na 2 piętrze/ ma zły stan techniczny elewacji tj. mocno odparzony tynk, liczne jego ubytki, nieszczelne rury spustowe oraz napływ wody z powierzchni wokół budynku oraz przemarzanie ścian.

*Fot. 22 Widoczne wykwyty w postaci czarnego nalotu na ścianie szczytowej w mieszkaniu na parterze nr 3*
