## METRYKA EKSPERTYZY TECHNICZNEJ

dot. aktualnego stanu technicznego wielorodzinnego budynku  
mieszkalnego

ul. Armii Krajowej 17, 78-400 Szczecinek  
Działka nr 646 obręb 13

**Ekspertyza techniczna dotycząca aktualnego stanu technicznego  
wielorodzinnego budynku mieszkalnego  
ul. Armii Krajowej 17, 78-400 Szczecinek, działka nr 646 obręb 13**

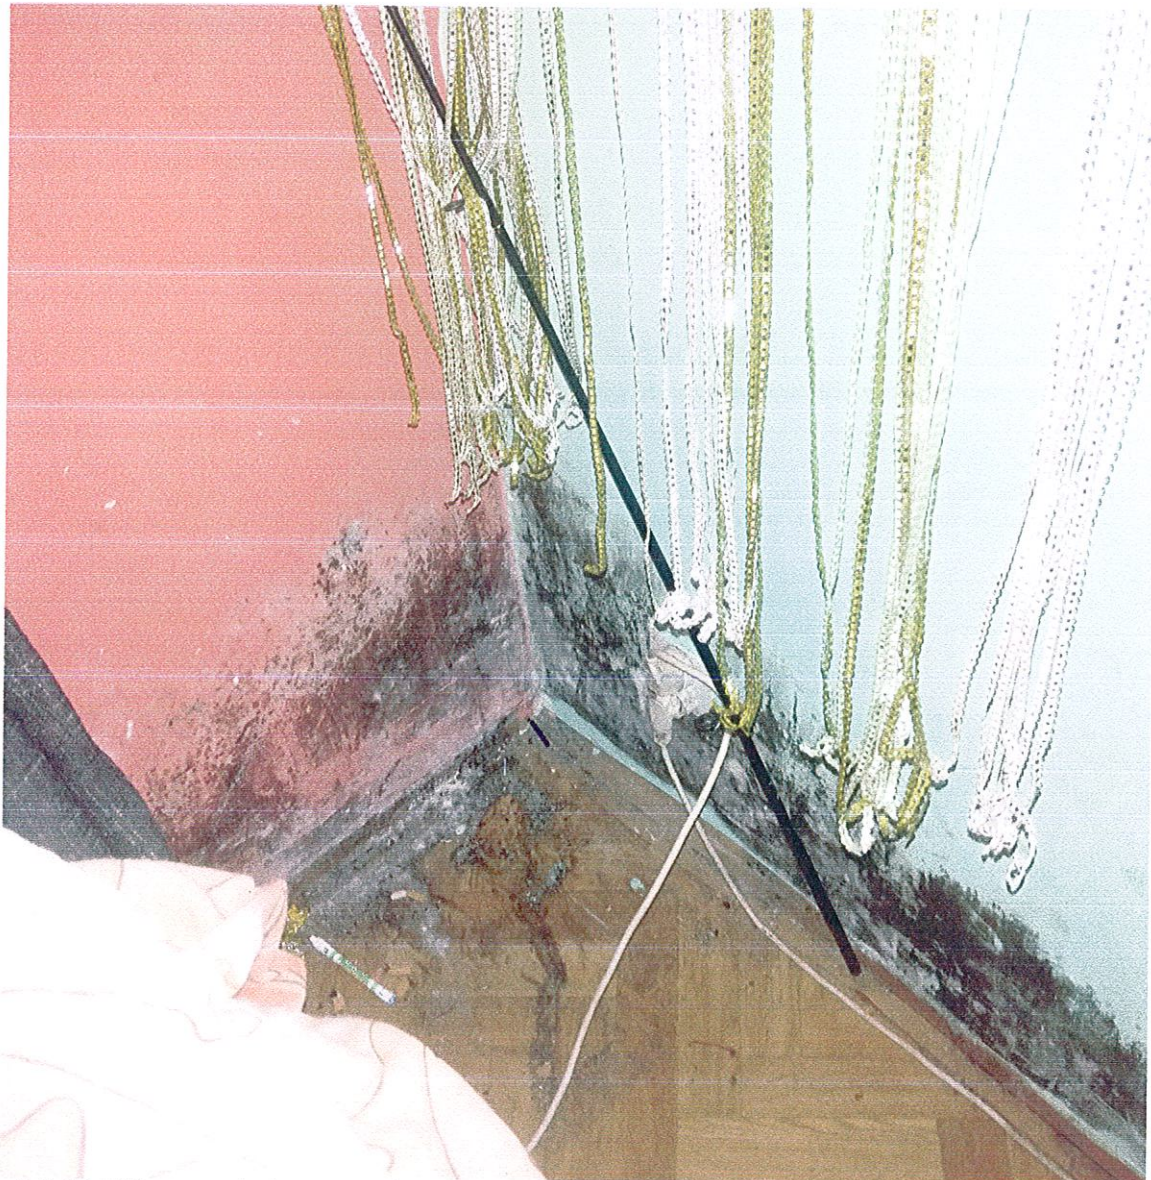
*Fot. 23 Widoczne wykwyty w postaci czarnego nalotu w narożniku ściany szczytowej / tylnej w mieszkaniu na 1 piętrze nr 5*

Budynek bezwzględnie wymaga zabezpieczenia przeciwwilgociowego oraz przeciwwodnego.

Przy projektowaniu izolacji należy wziąć pod uwagę konieczność skucia tynków wewnętrzlokalowych w miejscach zawilgoconych i wykonanie nowych.

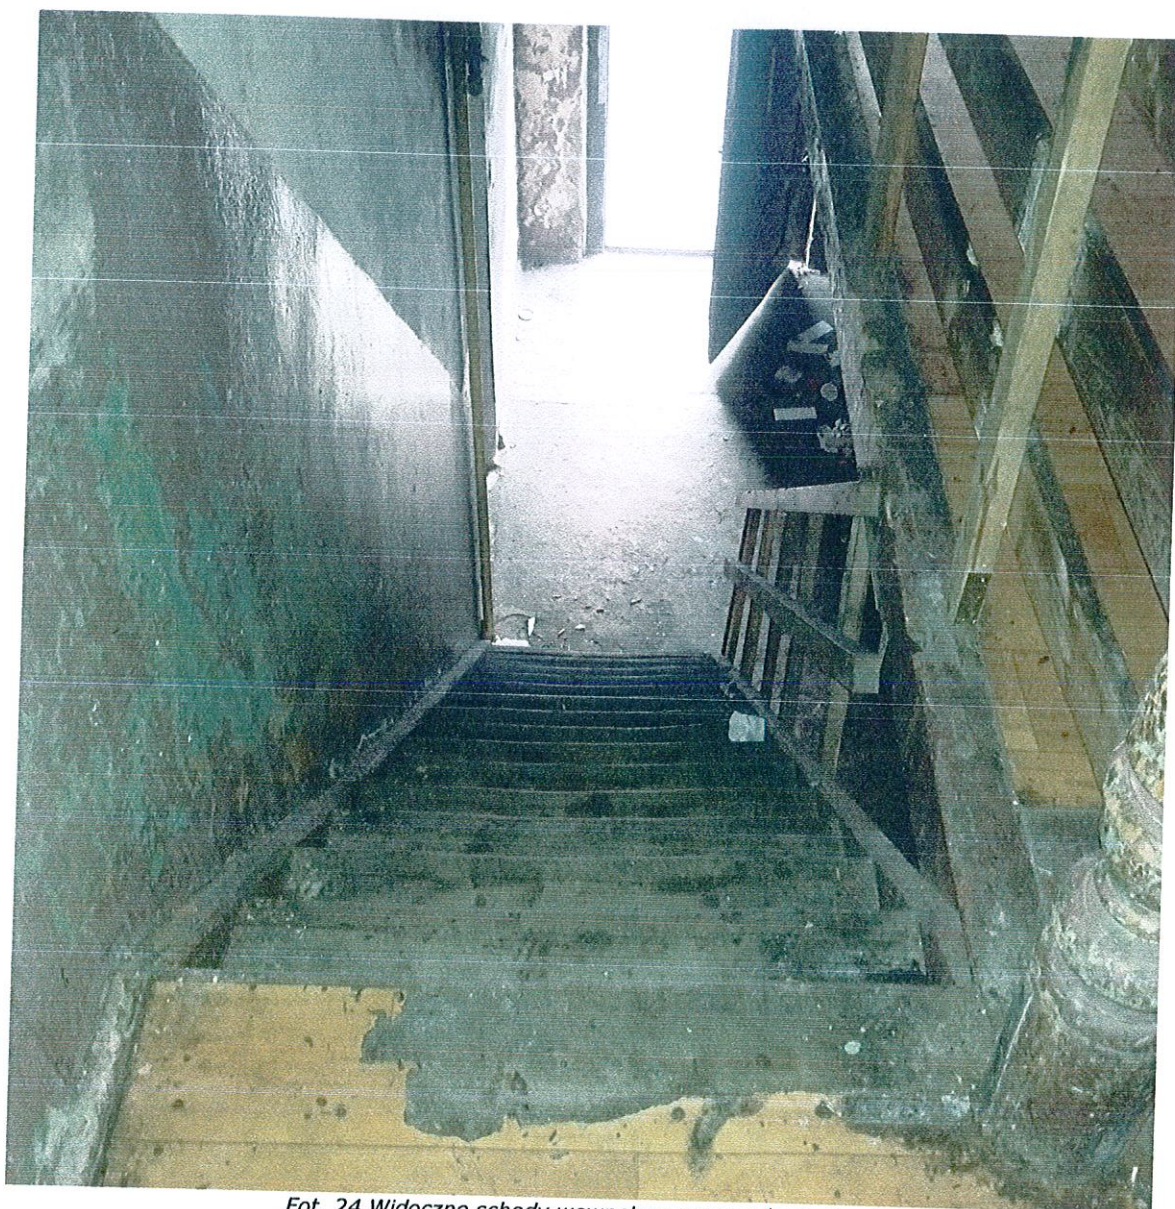
Elementem, który wymaga również remontu jest konstrukcja schodów wewnętrznych. Poręcze schodów drewnianych są bardzo wiotkie. Stopnie schodów wewnętrznych są częściowo pozapadane i zdewastowane. Barierki na korytarzach również wymagają wzmocnienia i remontu.

Fot. 24 Widoczne schody wewnętrzne wraz z barierkami

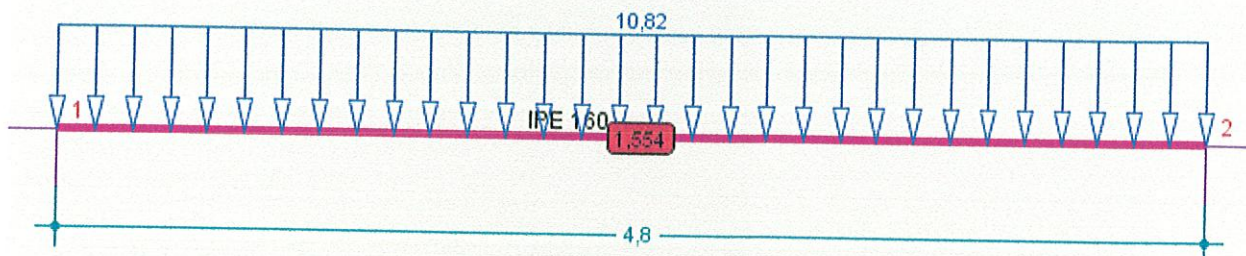
Rys. 1 Wytyczenie przekroju belki stropowej IPE160 w SGN – belka o przekroju dwuteowym IPE160.

- Dopuszczalna wartość stanu granicznego nośności SGN – 1,0
- Wartość stanu granicznego nośności obliczeniowa – 1,554
- Przekroczenie dopuszczalnej wartości – 55,4%

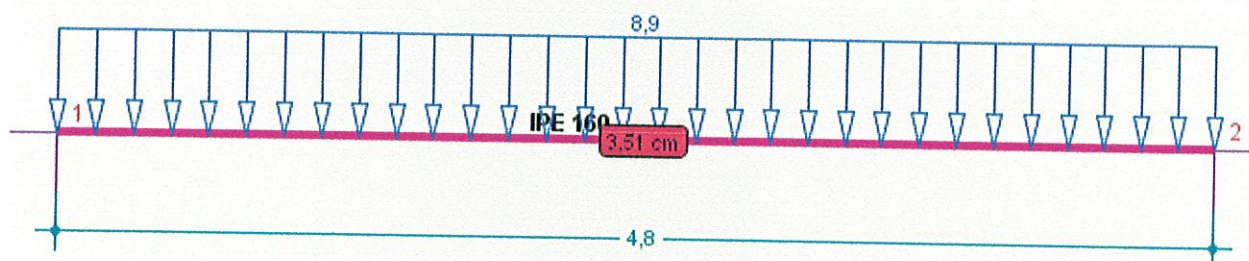
Rys. 2 Wytyczenie przekroju belki stropowej IPE160 w SGU – belka o przekroju dwuteowym IPE160.

- Dopuszczalna wartość stanu granicznego użyteczności SGU – 1,92cm
- Wartość stanu granicznego użyteczności obliczeniowa – 3,51cm
- Przekroczenie dopuszczalnej wartości – 82,8%

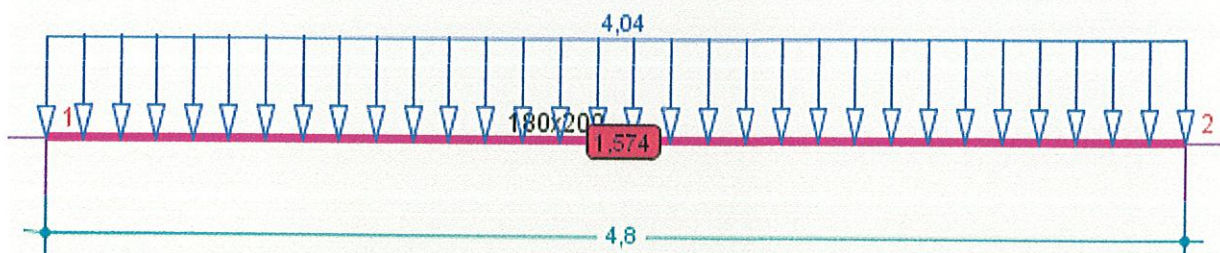
Rys. 3 Wytężenie przekroju belki stropowej 180x200mm w SGN.

- Dopuszczalna wartość stanu granicznego nośności SGN – 1,0
- Wartość stanu granicznego nośności obliczeniowa – 1,574
- Przekroczenie dopuszczalnej wartości – 57,4%

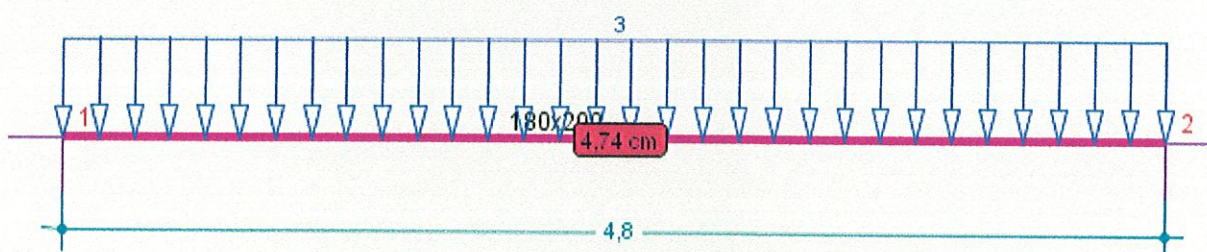
Rys. 4 Wytężenie przekroju belki stropowej 180x200mm w SGU.

- Dopuszczalna wartość stanu granicznego użytkowalności SGU – 1,92cm
- Wartość stanu granicznego użytkowalności obliczeniowa – 4,74cm
- Przekroczenie dopuszczalnej wartości – 246,8%

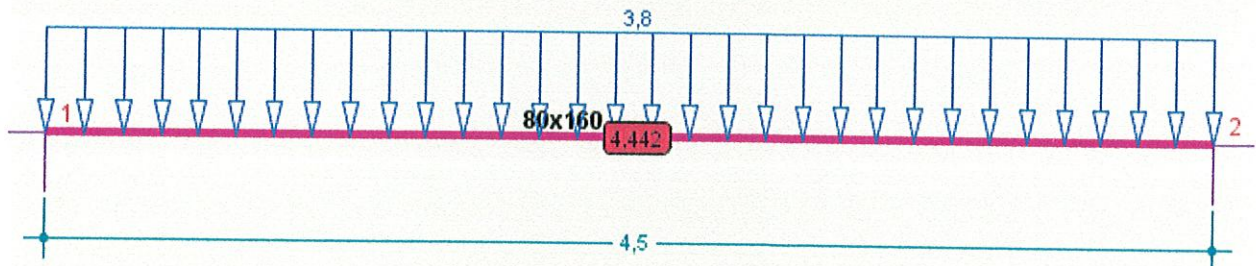
Rys. 5 Wyężenie przekroju belki stropowej 80x160mm w SGN przekroczone o 400% /dopuszczalne maksymalne wyężenie przekroju 1,0/

- Dopuszczalna wartość stanu granicznego nośności SGN – 1,0
- Wartość stanu granicznego nośności obliczeniowa – 4,442
- Przekroczenie dopuszczalnej wartości – 444,2%

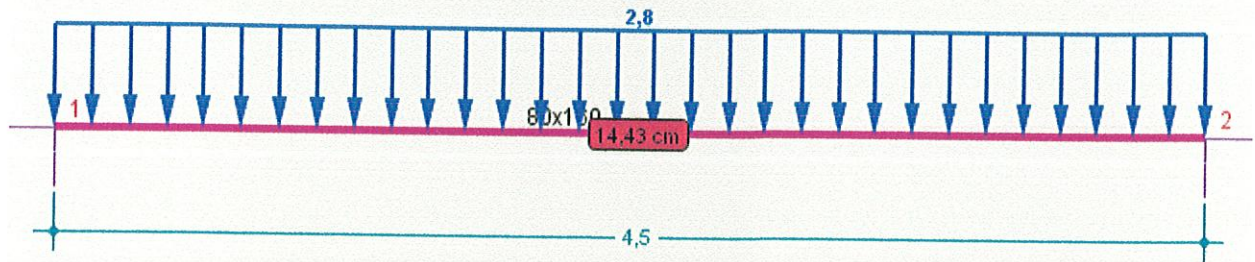
Rys. 6 Wytężenie przekroju belki stropowej 80x160mm w SGU – Ugięcie dopuszczalne 1,8cm

- Dopuszczalna wartość stanu granicznego użyteczności SGU – 1,80cm
- Wartość stanu granicznego użyteczności obliczeniowa – 14,43cm
- Przekroczenie dopuszczalnej wartości – 800%

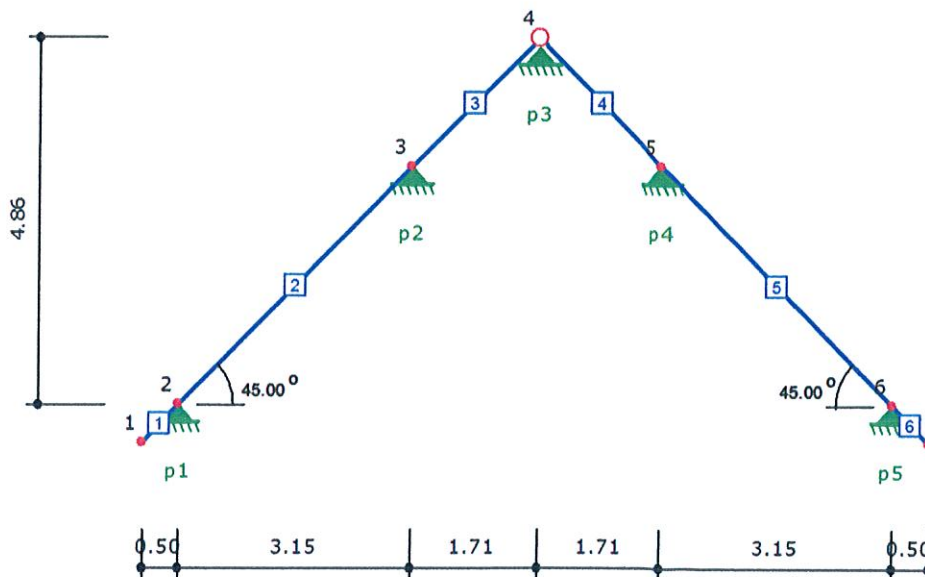
- Stany graniczne nośności i użytkowości są przekroczone o 20 – 32%

Schemat wyłącznie dla analizy krokwi dwuprzęsłowych – stan płatwi oraz słupów nie wykazywał żadnych ugięć

Powyższe wyniki przedstawiają przekroczenie stanów granicznych krokwi – w tym celu należy podjąć decyzję o wzmocnieniu krokwi, które nie zostały jeszcze wzmocnione przy remoncie dachu – w tym celu proponuje się zastosować obustronne dobitki z desek – sposób wzmocnienia w zależności od lokalizacji paneli fotowoltaicznych powinien podać Projektant remontu budynku.
